## RAPPORT DE MISSION DE REPERAGE DES MATERIAUX ET PRODUITS CONTENANT DE L'AMIANTE - POUR L'ETABLISSEMENT DU CONSTAT ETABLI A L'OCCASION DE LA VENTE D'UN IMMEUBLE BÂTI

<b>A</b>	<b>INFORMATIONS GENERALES</b>	
<b>A.1</b>	<b>DESIGNATION DU BATIMENT</b>	
Nature du bâtiment : <b>une maison</b>		Adresse : <b>xxxx</b>
Cat. du bâtiment : <b>Habitation (Maisons individuelles)</b>		Escalier
Nombre de Pièce : <b>F6</b>		Bâtiment :
Etage :		Porte :
Numéro de Lot : <b>NC</b>		Propriété de: <b>Madame et Monsieur xxx</b>
Référence Cadastre : <b>xxxx</b>		
Date du Permis de Construire : <b>1968</b>		
<b>A.2</b>	<b>DESIGNATION DU DONNEUR D'ORDRE</b>	
Nom : <b>Madame et Monsieur xxx</b>		Documents remis : <b>Dossier amiante avant vente</b>
Adresse : <b>xxx</b>		
Qualité : <b>Propriétaire</b>		Moyens mis à disposition : <b>Aucun</b>
<b>A.3</b>	<b>EXECUTION DE LA MISSION</b>	
Rapport N° : <b>xxx</b>		Date d'émission du rapport : <b>19/01/2012</b>
Le repérage a été réalisé le : <b>18/01/2012</b>		Accompagnateur : <b>Le propriétaire</b>
Par : <b>Dominique Dalmais</b>		Laboratoire d'Analyses : <b>Eurofins Lem 20 Rue Kochersberg BP 5047 67701 Saverne Cedex</b>

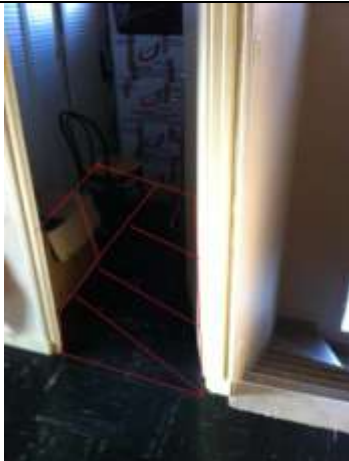
<b>PRELEVEMENT : Sans objet</b>		
Nom du client	Numéro de dossier	Pièce ou local
Feipeler	Feipeler 668 18.01.12	Bureau
Matériau	Date de prélèvement	Nom de l'opérateur
Dalles de sol collées	18/01/2012	Dominique Dalmais
Localisation		
Planchers - Sol		
Emplacement		
Bureau

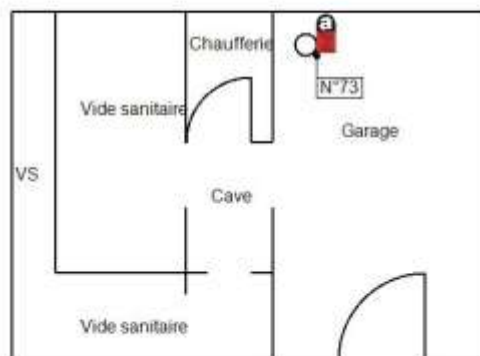
**Croquis Amiante**

N°	N° Pièce	Pièce	Etage	Elément	Repérage	Matériau / Produit	Méthode	Etat de conservation
36	12	Palier	1er	Planchers	Sol	Dalles de sol collées	Sur décision de l'opérateur de repérage	Produit avec dégradation(s) locale(s)
45	15	Chambre n°3	1er	Planchers	Sol	Dalles de sol collées	Sur décision de l'opérateur de repérage	Produit avec dégradation(s) locale(s)
69	23	Bureau	1er	Planchers	Sol	Dalles de sol collées	Sur décision de l'opérateur de repérage	Produit en bon état
73	24	Garage	S/S	Conduits de fluide	Plafond	Fibro ciment	Sur décision de l'opérateur de repérage	Produit en bon état
